קורס מורי דרך תשע"ז (2016 – 2017)

דו"ח סיור 69

מצדה

מסלול הסיור (אתרים מרכזיים):
מצדה – מבואה ומוזיאון, אתרים על ההר, שביל הסוללה, גבעת הקברים

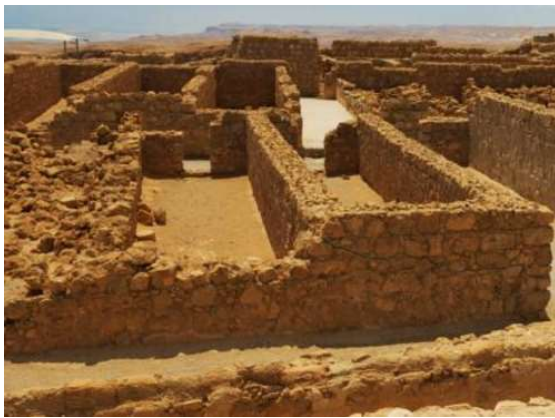
חיזוק הקירות - קירות שהחזיקו מעמד במשך השנים בזכות העפר שכיסה אותם - נחשפו לסכנת התמוטטות עם סילוק העפר במהלך החפירות הארכיאולוגיות. יתרה מזו – יש סכנה כי מטיילים יטפסו על קירות. אלה עלולים לגרום נזק כפול: לפצוע את עצמם ולמוטט קיר עתיק. לכן חוזקו כל הקירות במצדה בבטון, והדבר נעשה באופן כזה שאין המבקר מבחין בכך כלל.

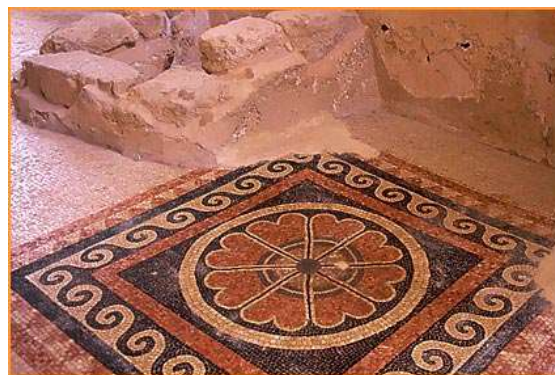
חיזוק פסיפסים - פסיפס בונים, אמנם, בידיעה מראש שידרכו עליו, אבל במשך הזמן נפגע גם הוא. חוסנו תלוי בחוזק התשתית שלו. מה עושים? מדביקים אליו מלמעלה אריג, ואז מערערים מלמטה את תשתיתו. אבני הפסיפס נשארות דבוקות לאריג בדיוק בסדר המקורי שלהן. אחר-כך בונים תשתית חדשה מבטון משובח, קובעים בתוכו את הפסיפס כמקודם, וממיסים את הדבק המחבר את האריג אל האבנים. חשוב במיוחד לחזק את השוליים, כי משם עלולה להתחיל התפוררות חדשה.

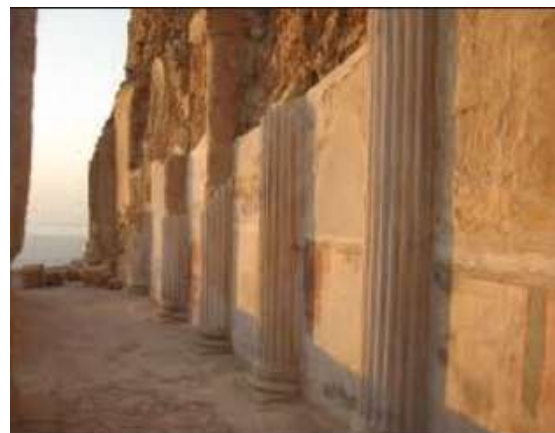
חיזוק טיח - עזרה ראשונה" לטיח, שהיה מוגן במשך שנים בשפכים של עפר ונחשף פתאום במהלכן של חפירות ארכיאולוגיות, מתבטאת בהזרקת דבק פלסטי דליל לתוך הטיח ובחיזוק שוליו בבטון. אבל לאורך שנים יחזיק הטיח רק אחרי טיפול דומה למתואר לעיל לגבי הפסיפס. כל קטעי הטיח הצבעוני השמורים במצדה הוסרו ממקומם, הוטסו לירושלים וטופלו בתשומת-לב ובידע בתהליכים מסובכים במעבדות ממוזגות-אוויר, נבנתה להם תשתית חדשה, ואז הוחזרו ריבועים-ריבועים והוצמדו למקומם המקורי. כל פיסת טיח

שנחשפה בחפירות ולא עברה תהליך ארוך, מסובך ויקר זה - התפוררה מאז, לצערנו .

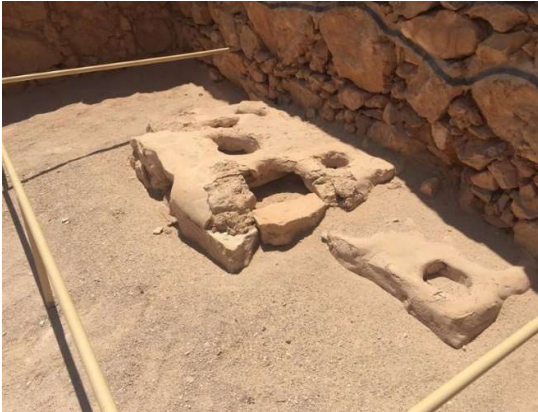
תנורי בישול - את תנורי הבישול בנו מעפר, ולכן לאחר חשיפתם הם היו צפויים להיעלמות מהירה. עצם ההבחנה בהם בשעת החפירה אינה פשוטה, ובמקומות שחפרו ארכיאולוגים שאינם מנוסים במיוחד - נפגעו התנורים עוד בשעת חפירתם. גם התנורים עברו טיפול בהזרקה דבק, וגם כאן לא פתר הדבר את בעיית התפוררותם. התנורים היחידים השמורים היטב כיום הם תנורים שנהרסו כליל ואחר-כך נבנו מחדש מבטון בידי הבנאים האמנים, וזאת לא רק בדיוק באותה תוכנית כמו התנור המקורי, אלא גם בצבע ובמרקם המחקים בדיוק את המקוריים - דברים שהבנאים למדו לעשותם אחרי ניסויים רבים .

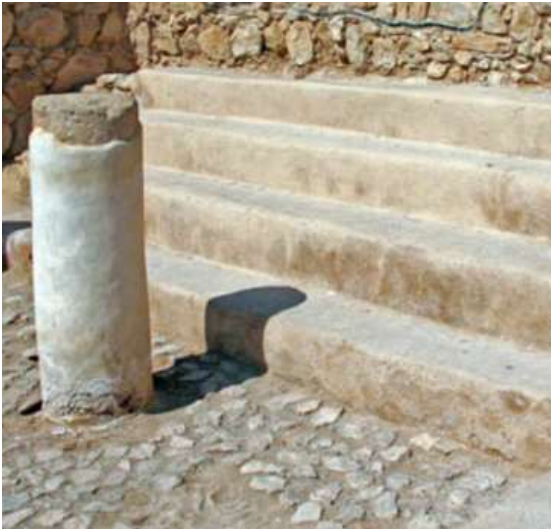
ספסלי בית-הכנסת - גם הם משוחזרים או "מזויפים" כנ"ל. תחילה הסירו את הטיח המקורי מרוב הספסלים והותירו רק פינה אחת מקורית, ובכל יתר המקומות ציפו את הספסלים בבטון שהורכב בצבע ובמרקם כמו הטיח המקורי. לימים התפורר כליל הטיח בפינה שהושארה מקורית, וגם שם נאלצו "לזייף" את הטיח. כיום ניתן לשבת על הספסלים המקוריים של בית-הכנסת הקדום במצדה, אמנם על גבי טיח חדש שנבנה כחיקו למקורי, ולהרגיש קרבה נפשית וגופנית לאנשי מצדה שמלפני 1800 שנה מבלי לחשוש שתגרום נזק .

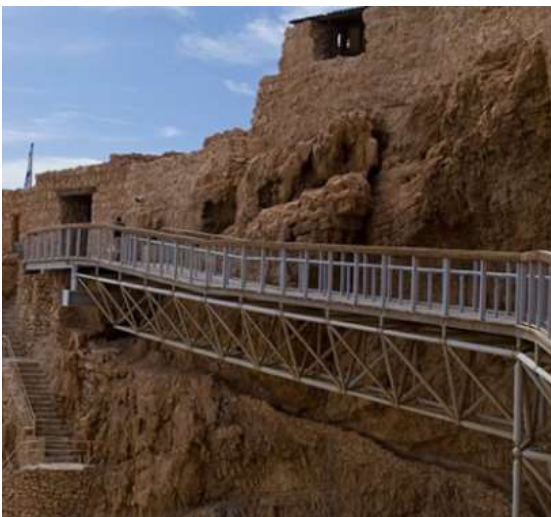
התקנת גישה למבקר - שבילים, מעקות, מצפים, סידורי בטיחות הותקנו לרוב במצדה, תוך ניסיון לפגום מעט ככל האפשר בנופו, באופיו וברוחו של המקום. ברוח זו הותקנו בתחילה גם השלטים במצדה - בצבעי חום (למרבית הצער, הוחלפו אחר-כך השלטים הצנועים בשלטים כחולים - זועקים, כמקובל בשאר המקומות), וכן הוסתרו במידת האפשר הגגות אותם נאלצו להתקין כדי לשמור על ממצאים מיוחדים, וכמוהם הוסתרו בתי-השימוש ושאר המתקנים הפונקציונליים. למרות לחץ חזק נבנתה התחנה העליונה של הרכבל מתחת לפני מצדה, לבל תיראה מראש ההר, אף שהדבר מחייב את מאות-אלפי המבקרים, לעלות במדרגות מייגעות מהרכבל לראש ההר .

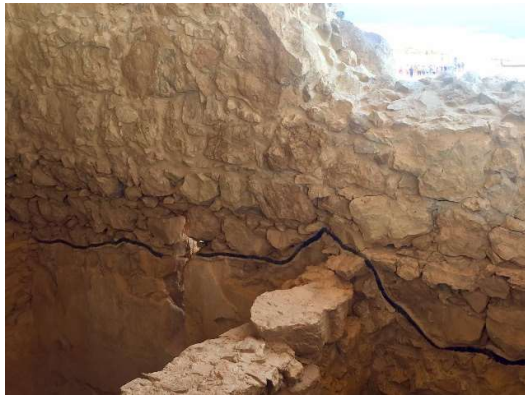
הפס השחור - את כל ה"זיזופים" ביצעו מתוך אחריות עמוקה הרבה יותר מאשר בכל אחר ארכיאולוגי אחר בעולם, ובכל מקום שהוגבה קיר - סומן בפס שחור ברור מהו החלק המקורי ומהו החלק המשוחזר. זאת אף שאין ספק שהשחזור נאמן, לפחות ברוב המקרים, לבניין המקורי כפי שהיה לפני שחרב.
